TP 14566 - Avis public
Ensemble de retenue d'enfant
2021-P02 E
20 décembre 2021

Sièges d'auto convertibles Clek Foonf et Fflo – Le coussin du siège en mousse peut présenter un risque d'étouffement

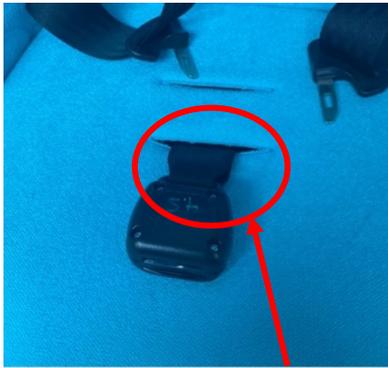
Clek Inc. informe le public qu'il peut être possible pour un enfant de placer ses doigts dans l'ouverture de la boucle d'entrejambe et de gratter le coussin de siège en mousse des sièges concernés. Après des grattements répétés, un enfant peut être en mesure de retirer de petits morceaux de mousse de polypropylène expansé (EPP) et de se les mettre dans la bouche, le nez ou les oreilles.

Figure 1. Ouverture de la boucle d'entrejambe

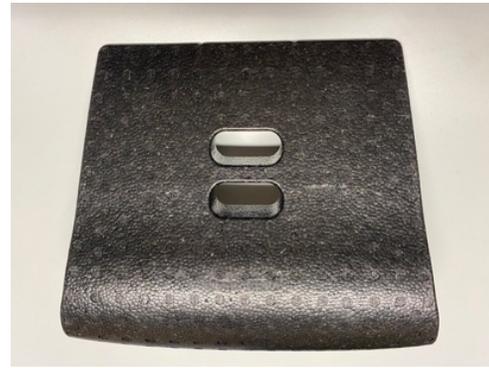
Figure 2. Coussin de siège en mousse EPP

Les enfants pourraient s'étouffer avec les petits morceaux de mousse qui sont retirés du siège. La mousse du siège n'est pas toxique et ne rendra pas l'enfant malade en cas d'ingestion.
