**TP 14566 – Avis public**  
**Ensemble de retenue d'enfant**  
**2022-P01 F**  
**14 janvier 2022**

**Sièges d'auto pour bébé Clek Liing et Liingo – Le montant de capote peut se briser et créer un risque d'étouffement**

**Sécurité automobile**Renseignements :  
1 800 333-0371TP 14566 – Avis public  
Ensemble de retenue d'enfant  
2022-P02 E  
Le 14 janvier 2022

**Sièges d'auto pour bébé Clek Liing et Liingo — Les étiquettes d'avertissement peuvent présenter un risque d'étouffement**

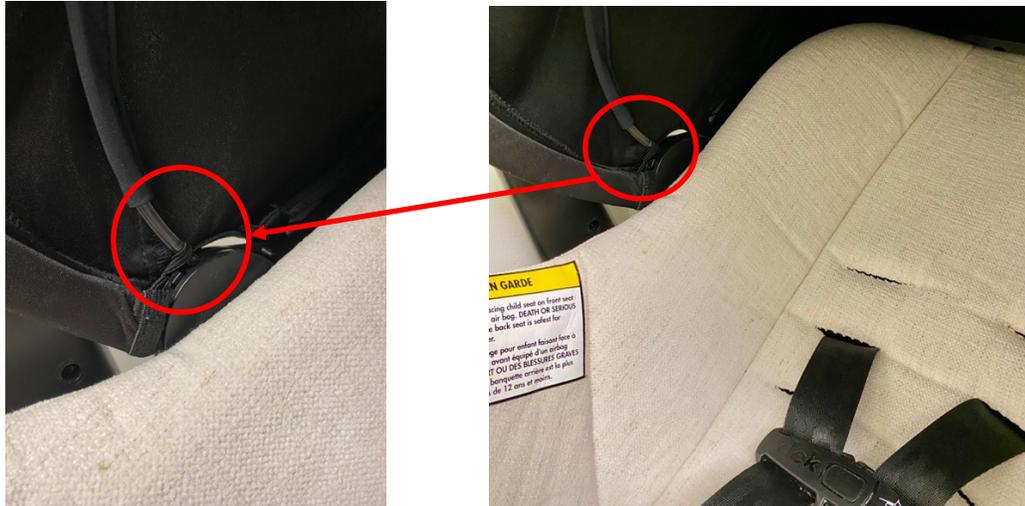
Clek Inc. a constaté que le montant (tige en plastique) au centre de la capote de certains sièges d'auto pour bébé peut se briser s'il est plié avec force et laisser une petite pièce en plastique qu'un bébé pourrait mettre dans sa bouche.

Figures 1 et 2. Emplacement du montant de la capote sur le siège d'auto pour bébé

Les bébés pourraient s'étouffer avec un petit morceau du montant de la capote retiré du siège.

Clek a conçu un montant de capote fait d'un matériau plus solide et plus flexible. L'entreprise fournira une trousse aux propriétaires des sièges d'auto pour bébé concernés pour remplacer le montant de la capote.

Lorsque vous recevrez votre trousse, remplacez le montant de capote d'origine au moyen de la pièce de rechange en suivant les instructions incluses. Ne retournez pas votre siège d'auto à un magasin ni à Clek.

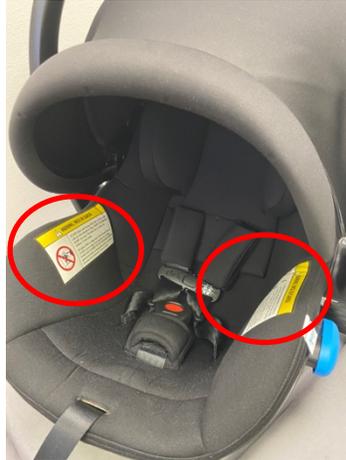
Clek Inc. a constaté que les étiquettes d'avertissement placées sur certaines housses ou appuie-tête peuvent faire des bulles ou se soulever au niveau du bord, ce qui les rend plus faciles à décoller.

Un bébé peut décoller de petits morceaux d'étiquettes et se les mettre dans la bouche. Cela rend également les étiquettes d'avertissement plus difficiles à lire.

Figure 1. Étiquettes d'avertissement figurant sur la housse en tissu. Ces étiquettes peuvent également figurer sur l'appuie-tête.

Les bébés pourraient s'étouffer avec un petit morceau de l'étiquette d'avertissement prélevé sur la housse ou l'appuie-tête.

Clek enverra une trousse de réparation aux propriétaires des sièges d'auto pour bébé concernés. La trousse comprendra le tissu avec des étiquettes d'avertissement solidement fixées.

Une fois que vous avez reçu la trousse, remplacez la housse en tissu ou l'appuie-tête d'origine par la pièce de rechange en suivant les instructions incluses. Ne retournez pas votre siège d'auto à un magasin ou à Clek.
